Cede la copertura del tetto geometra muore a Bologna.

L'incidente in zona Roveri. Marzio Stefanelli stava verificando i lavori da eseguire per la ristrutturazione dello stabilimento

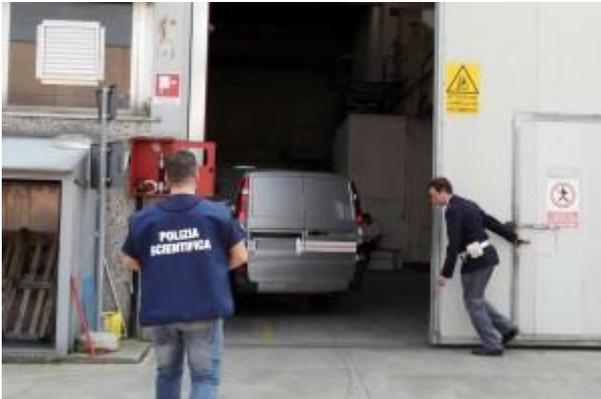
Al momento dell'incidente, Stefanelli stava compiendo un sopralluogo sul tetto del capannone per dei lavori di ristrutturazione; secondo i primi accertamenti, l'uomo avrebbe messo il piede su una lastra di plexiglass che avrebbe ceduto. Il consulente è precipitato per diversi metri ed è morto sul colpo. Con lui c'erano altre persone sul tetto.

Non si accede sulle coperture senza le dovute cautele, soprattutto sulle coperture industriali.

Accertatevi della tipologia della copertura, verificate se poggia su una soletta, in caso contrario NON si accede al coperto se non attraverso l’analisi e l’uso di presidi alternativi (vedi funi di trattenuta o piattaforme aeree, o il posizionamento di reti di protezione).

Accertatevi, con una ricognizione nelle aree sottostanti della presenza di lucernari, o di zone di “plexiglas”, da sopra sono spesso irricognoscibili a causa dell’obsolescenza e dello sporco.

Non fidatevi mai delle lastre ondulate di fibro-cemento, il passare degli anni, e l’assenza di idonei controlli e manutenzioni, le rendono “fragili” e si rompono senza nessun preavvertimento al solo passaggio.
